建设单位/ 用人单位名称	合肥美菱有色金属制品有限公司		
建设单位/ 用人单位地址	肥东经济开发区燎原路 23 号		
评价报告名称	合肥美菱有色金属制品有限公司职业病危害现状评价报告		
项目简介	合肥美菱有色金属制品有限公司（以下简称“美菱有色”）成立于 1995 年 11 月。注册资本 2428.6808 万元，主要从事冰箱制冷管道件、空调制冷管件生产。厂址位于肥东经济开发区燎原路 23 号，目前年产 1000 万台/套制冷系统组件。		
现场调查人	李康、卢康	现场调查时间	2021 年 10 月 20 日
采样人员	龚传成、王岩 冯学智、陈超	现场采样时间	2021 年 10 月 22 日-26 日
检测人员	江孟琪、盛佳丽、宋梅玲、 李晶晶	检测时间	2021 年 10 月 22 日-28 日
建设单位/用人单 位陪同人	王自强		
影像资料（采样）

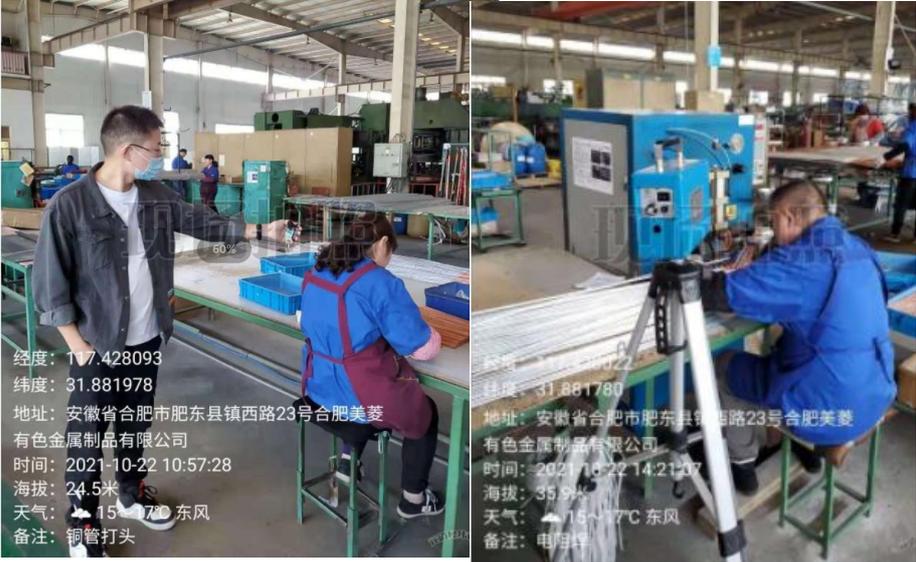
<p>经度：117.428093 纬度：31.881978 地址：安徽省合肥市肥东县镇西路23号合肥美菱有色金属制品有限公司 时间：2021-10-22 10:57:28 海拔：24.5米 天气：☁️ 15~17℃ 东风 备注：铜管打头</p> <p>经度：117.428092 纬度：31.881780 地址：安徽省合肥市肥东县镇西路23号合肥美菱有色金属制品有限公司 时间：2021-10-22 14:21:07 海拔：35.9米 天气：☁️ 15~17℃ 东风 备注：电焊焊</p>
